# 住宅気密性能評価書

1. 建築主 : 有限会社ダイゼン  
2. 建物の名称 : 様邸 新築工事  
3. 建物の所在地 : 徳島県小松島市  
4. 測定年月日 : 2022年11月4日

相当隙間面積【C値】 :  $0.1\text{cm}^2/\text{m}^2$  ※参考値 エラー発生のため  
隙間特性値【n値】 : 1.35  
ACH : 0.3回/h

## 住宅の気密性能試験結果（1）

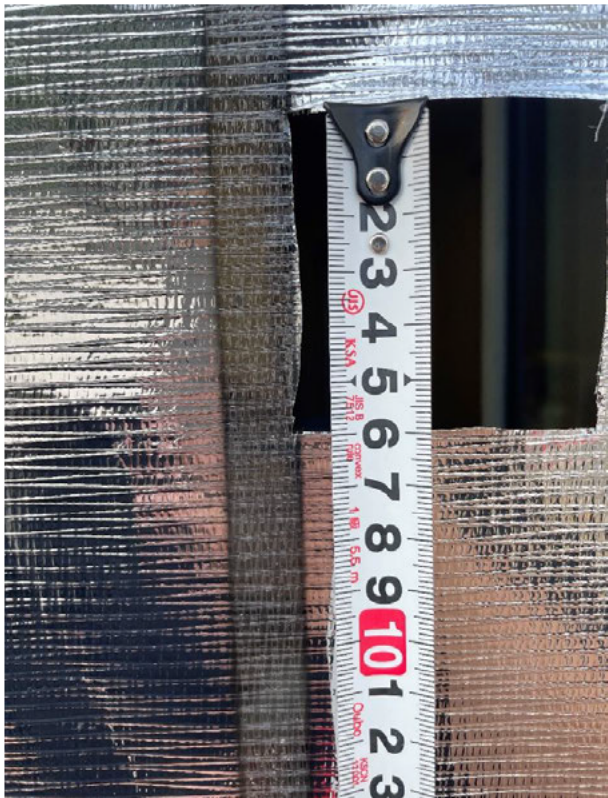
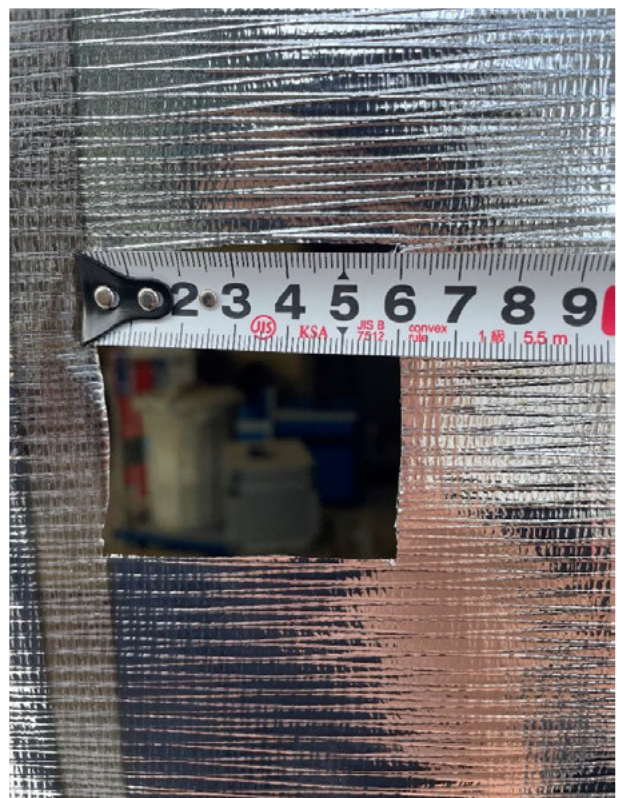
# 建物概要図 (立面図、写真2点(6cm×6cmの穴))

データの測定回	1回	2回	3回	平均
隙間特性値: $n(1 \leq n \leq 2)$	1.35	←左記は測定不能の為、 6cm × 6cm=36cm <sup>2</sup> 穴開けて測定した数値 よって $\alpha A=31\text{cm}^2-25\text{cm}^2=6\text{cm}^2$ {参考値とする}		1.35
通気率(ΔP=1Pa時の通気量): $a(\text{m}^3/\text{h} \cdot \text{Pa}^{1/n})$	8.3			
ΔP=9.8Paにおける通気量: $Q_{9.8}(\text{m}^3/\text{h})$	45.0			
係数: $b=0.627 p^{1/2}$	0.687			
総相当隙間面積: $\alpha A=Q_{9.8} \times b(\text{cm}^2)$	31		0	
相当隙間面積: $C=\alpha A/S(\text{cm}^2/\text{m}^2)$	0.05	0.0		0.05
参考: 50Pa時の漏気回数: ACH(回/h)	0.5	0.0		0.3
50Pa時の通気量(m <sup>3</sup> /h)	151
