住宅気密性能評価書

1. 建築主 : 有限会社ダイゼン
2. 建物の名称 : 様邸 新築工事
3. 建物の所在地 : 徳島県板野郡
4. 測定年月日 : 2023年5月19日

住宅の気密性能試験結果 (1)

様邸 新築工事

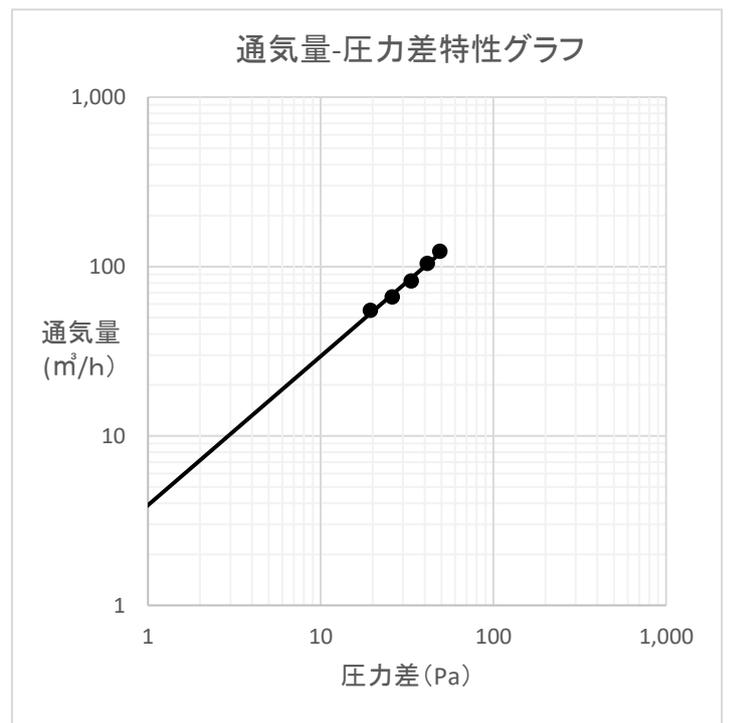
通気量-圧力差特性グラフ

圧力差 19.4Pa 通気量 55m³/h
圧力差 26.0Pa 通気量 66m³/h
圧力差 33.5Pa 通気量 82m³/h
圧力差 41.5Pa 通気量 104m³/h
圧力差 49.1Pa 通気量 123m³/h

50.0Pa時の確定流量: 122m³/h

***** DATA ERROR *****

データが異常です。
再度測定して下さい。

隙間特性値: $n = 0.40$
通気率 ($\Delta P = 1\text{Pa}$ 時の通気量): $a = 0.0$
 $\Delta P = 9.8\text{Pa}$ における通気量: $Q_{9.8} = 2.1\text{m}^3/\text{h}$

圧力差 22.1Pa 通気量 55m³/h
圧力差 28.5Pa 通気量 27m³/h
圧力差 36.1Pa 通気量 48m³/h
圧力差 42.3Pa 通気量 58m³/h
圧力差 50.3Pa 通気量 63m³/h

データの測定回	1回	2回	3回	平均
隙間特性値: $n (1 \leq n \leq 2)$	1.12	←左記は測定不能の為、 5cm × 5cm=25cm ² 穴開けて測定した数値 よって $\alpha A = 20\text{cm}^2 - 17\text{cm}^2 = 3\text{cm}^2$ 【参考値とする】		1.12
通気率 ($\Delta P = 1\text{Pa}$ 時の通気量): $a (\text{m}^3/\text{h} \cdot \text{Pa}^{1/n})$	3.8			
$\Delta P = 9.8\text{Pa}$ における通気量: $Q_{9.8} (\text{m}^3/\text{h})$	28.6			
係数: $b = 0.627 p^{1/2}$	0.690			
総相当隙間面積: $\alpha A = Q_{9.8} \times b (\text{cm}^2)$	20	0		
相当隙間面積: $C = \alpha A / S (\text{cm}^2/\text{m}^2)$	0.03	0.0		0.03
参考: 50Pa時の漏気回数: ACH (回/h)	0.5	0.0		0.3
50Pa時の通気量 (m ³ /h)	122
