# 住宅気密性能評価書

1. 建築主 : 有限会社ダイゼン  
2. 建物の名称 : 様邸 新築工事  
3. 建物の所在地 : 徳島県名西郡  
4. 測定年月日 : 2022年9月28日

### 住宅の気密性能試験結果（1）

# 住宅の気密性能試験結果 (2)

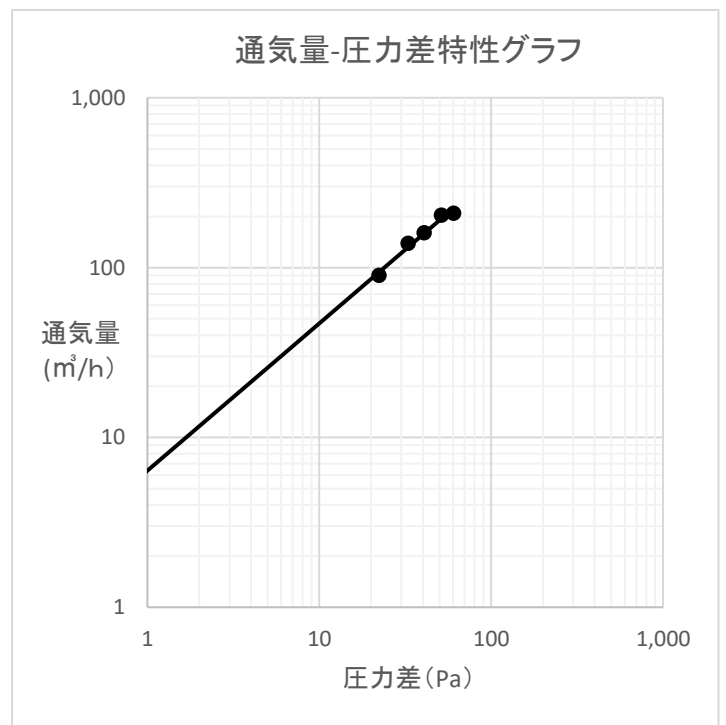
### 通気量-圧力差特性グラフ

相当隙間面積:  $C = 0.2\text{cm}^2/\text{m}^2$   
建物外皮の実質延べ床面積:  $S = 139.05\text{m}^2$

総相当隙間面積:  $\alpha A = 30\text{cm}^2$   
隙間特性値:  $n = 1.13$   
通気率(ΔP=1Pa時の通気量):  $a = 5.9$   
ΔP=9.8Paにおける通気量:  $Q_{9.8} = 44.8\text{m}^3/\text{h}$

圧力差 22.3Pa	通気量 90m <sup>3</sup> /h
圧力差 32.9Pa	通気量 139m <sup>3</sup> /h
圧力差 40.7Pa	通気量 160m <sup>3</sup> /h
圧力差 51.4Pa	通気量 203m <sup>3</sup> /h
圧力差 60.4Pa	通気量 209m <sup>3</sup> /h

50.0Pa時の確定流量: 190m<sup>3</sup>/h
